SUPLEMENTO DE ESTILO Y DECORACION DE PAGINA/12

SABADO 24 DE AGOSTO DE 2002

diagnóstico del edificio del poder

Diagnóstico de la Rosada

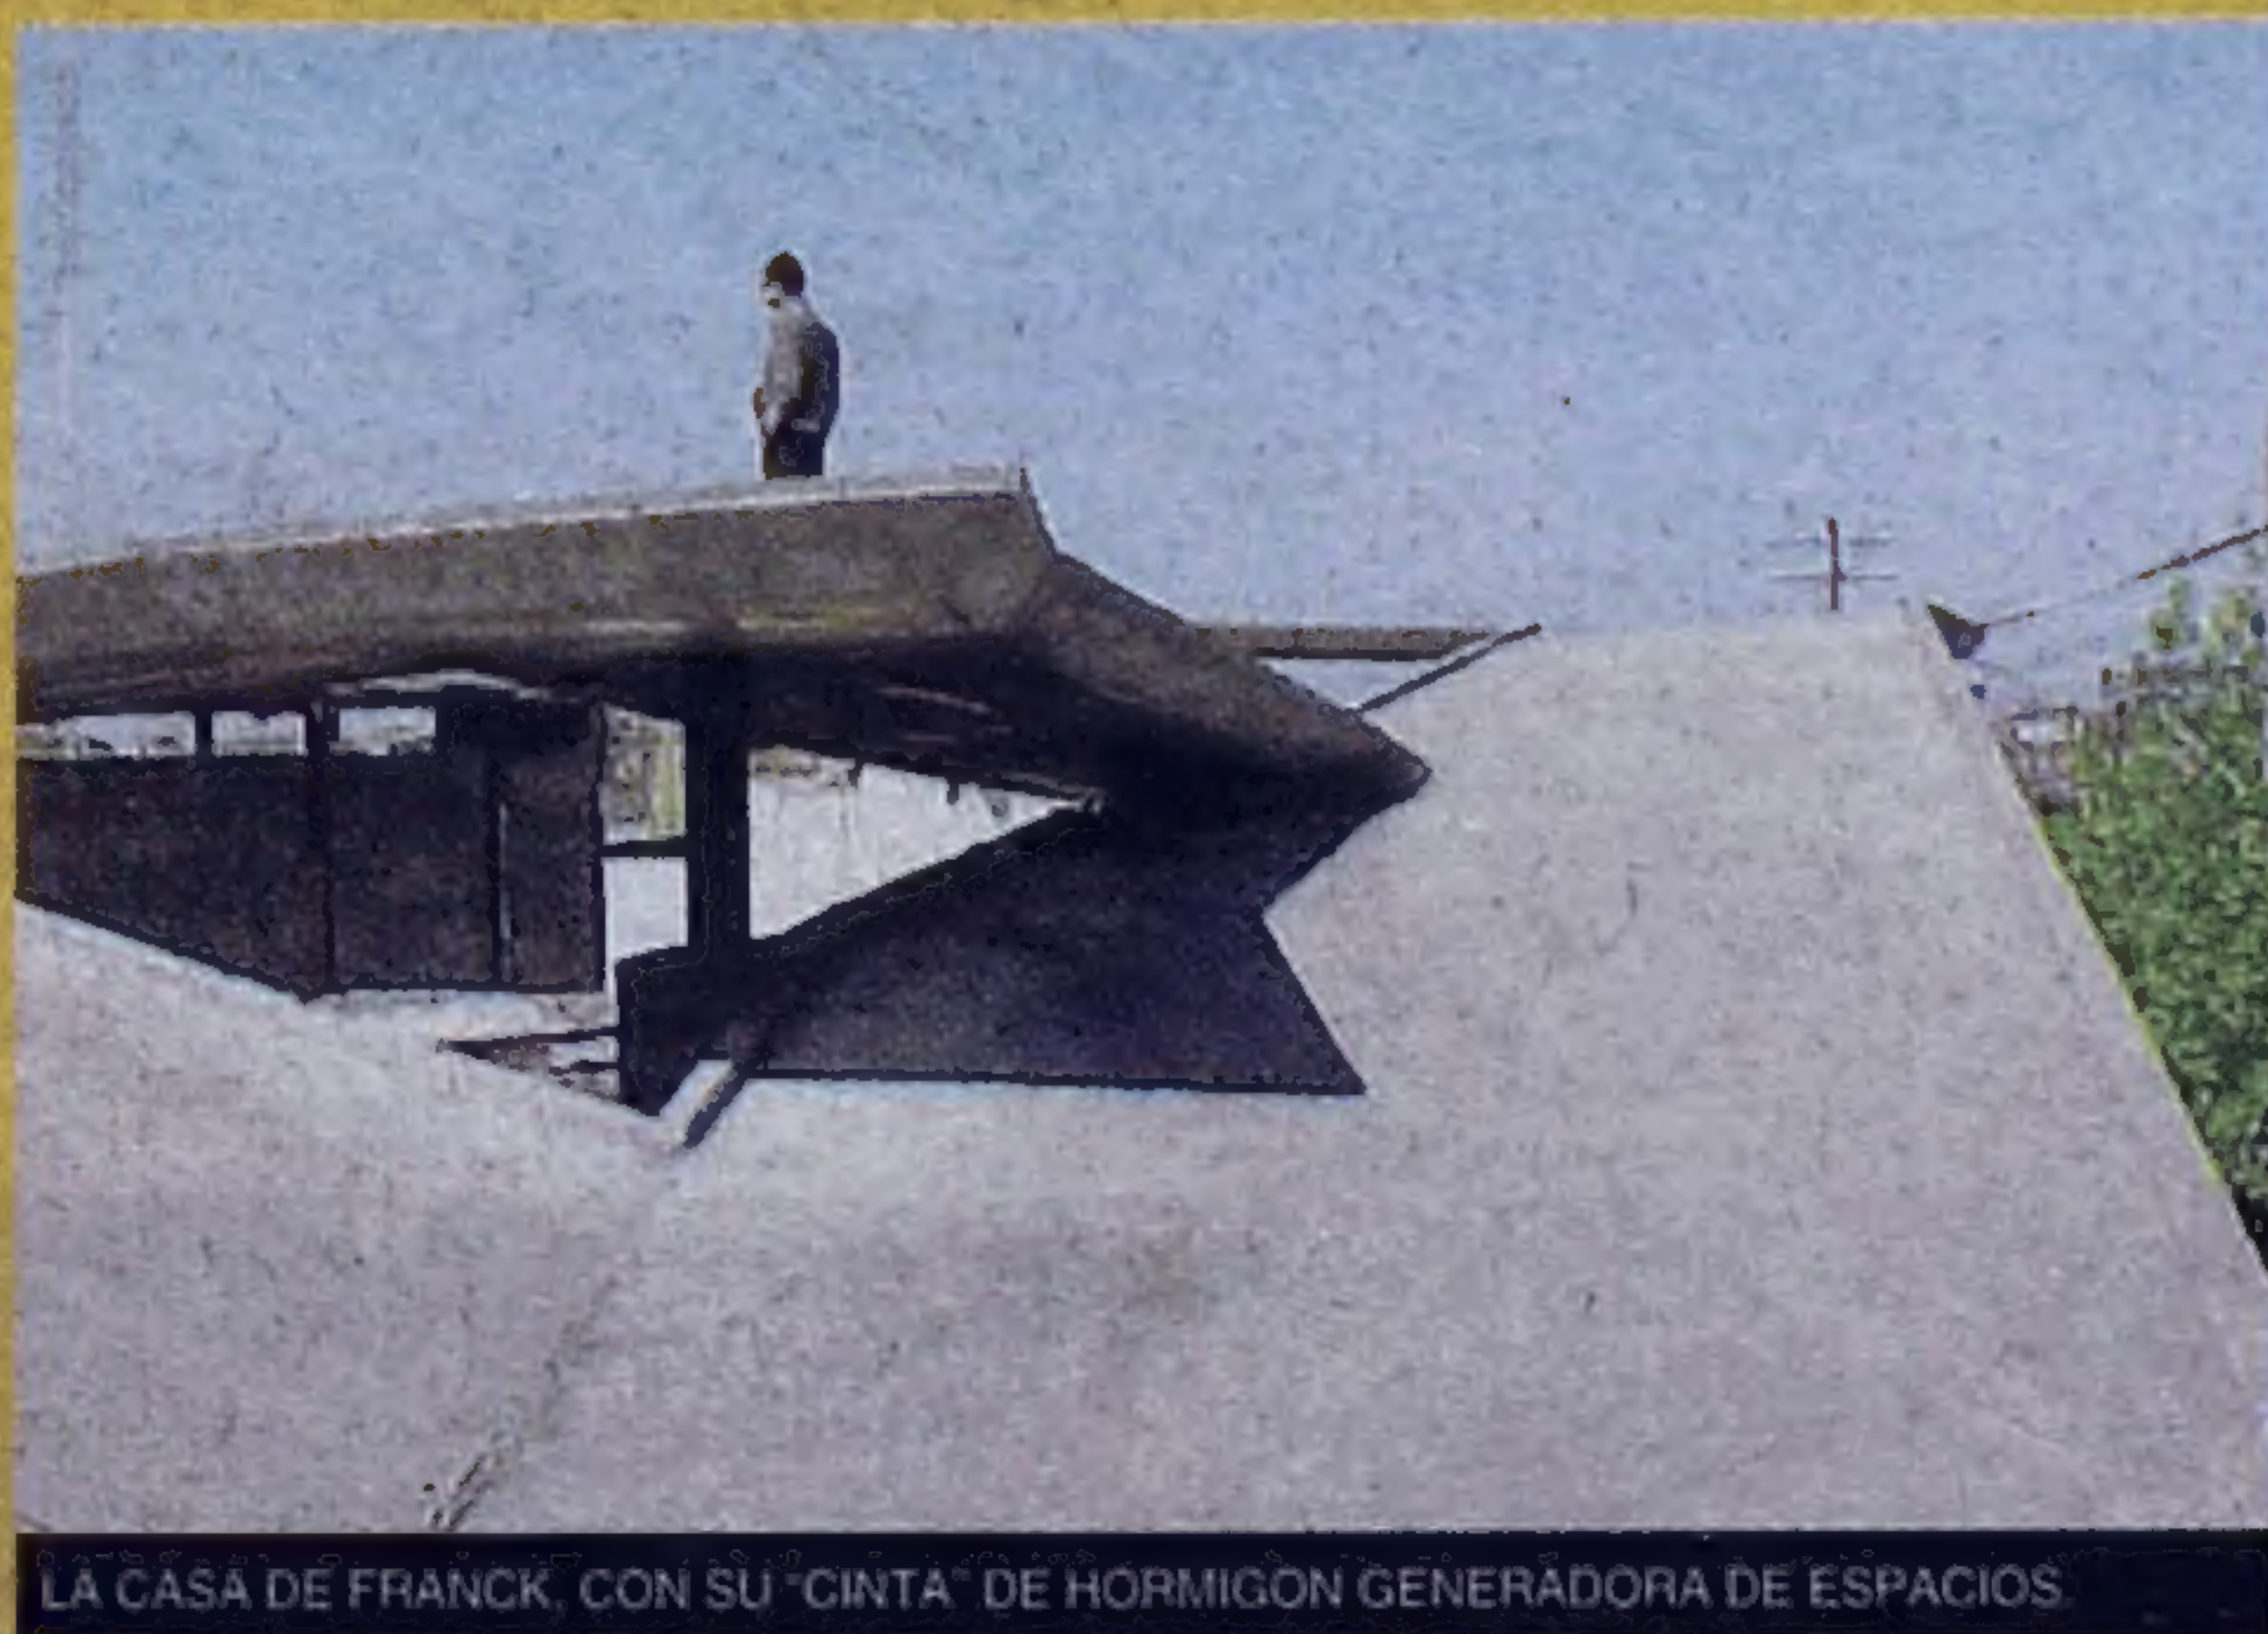
LA CASA DE FRANCK, CON SU "CINTA" DE HORMIGÓN GENERADORA DE ESPACIOS

nética hacia lo desconocido, Walter Taylor se atreve a reconocer que en la Casa Bernardi, de su autoría, "no se fundamentan jerarquías de usos, sólo vivir en distintos sitios, donde lo único que varía es la mayor cantidad de luz en los cuerpos mientras se acercan al cielo". Es que en esa casa de Franck, provincia de Santa Fe, una construcción de hormigón es testigo singular de que la forma le ganó al cálculo. Una cinta continua envuelve y define al edificio organizando espacios a su paso.

Largos tramos de hormigón organizan un recorrido en los techos, dotado de vivencias tanto en su exterior como en el espacio interior que generan. Es decir, es tan importante el techo como el interior de la casa. Este interior, justamente, no tiene usos determinados: no hay living, dormitorios, estares predeterminados.

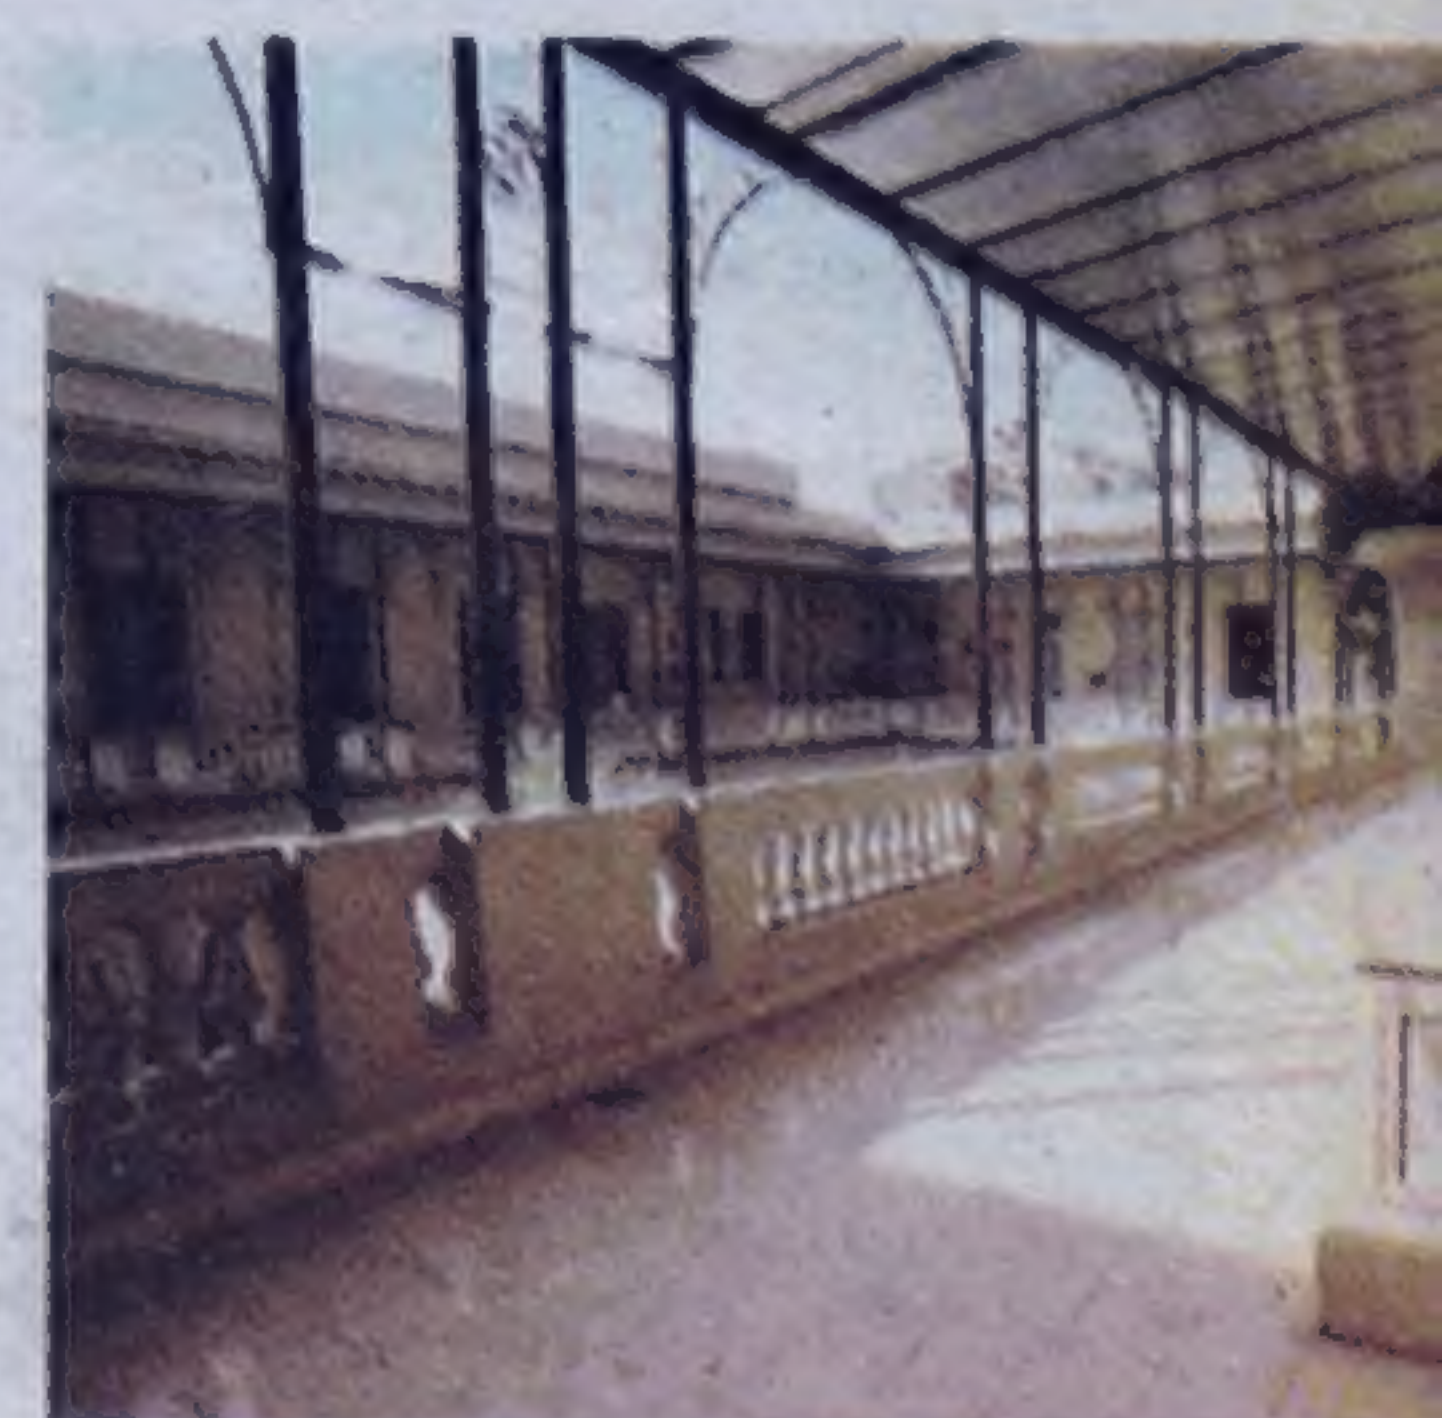
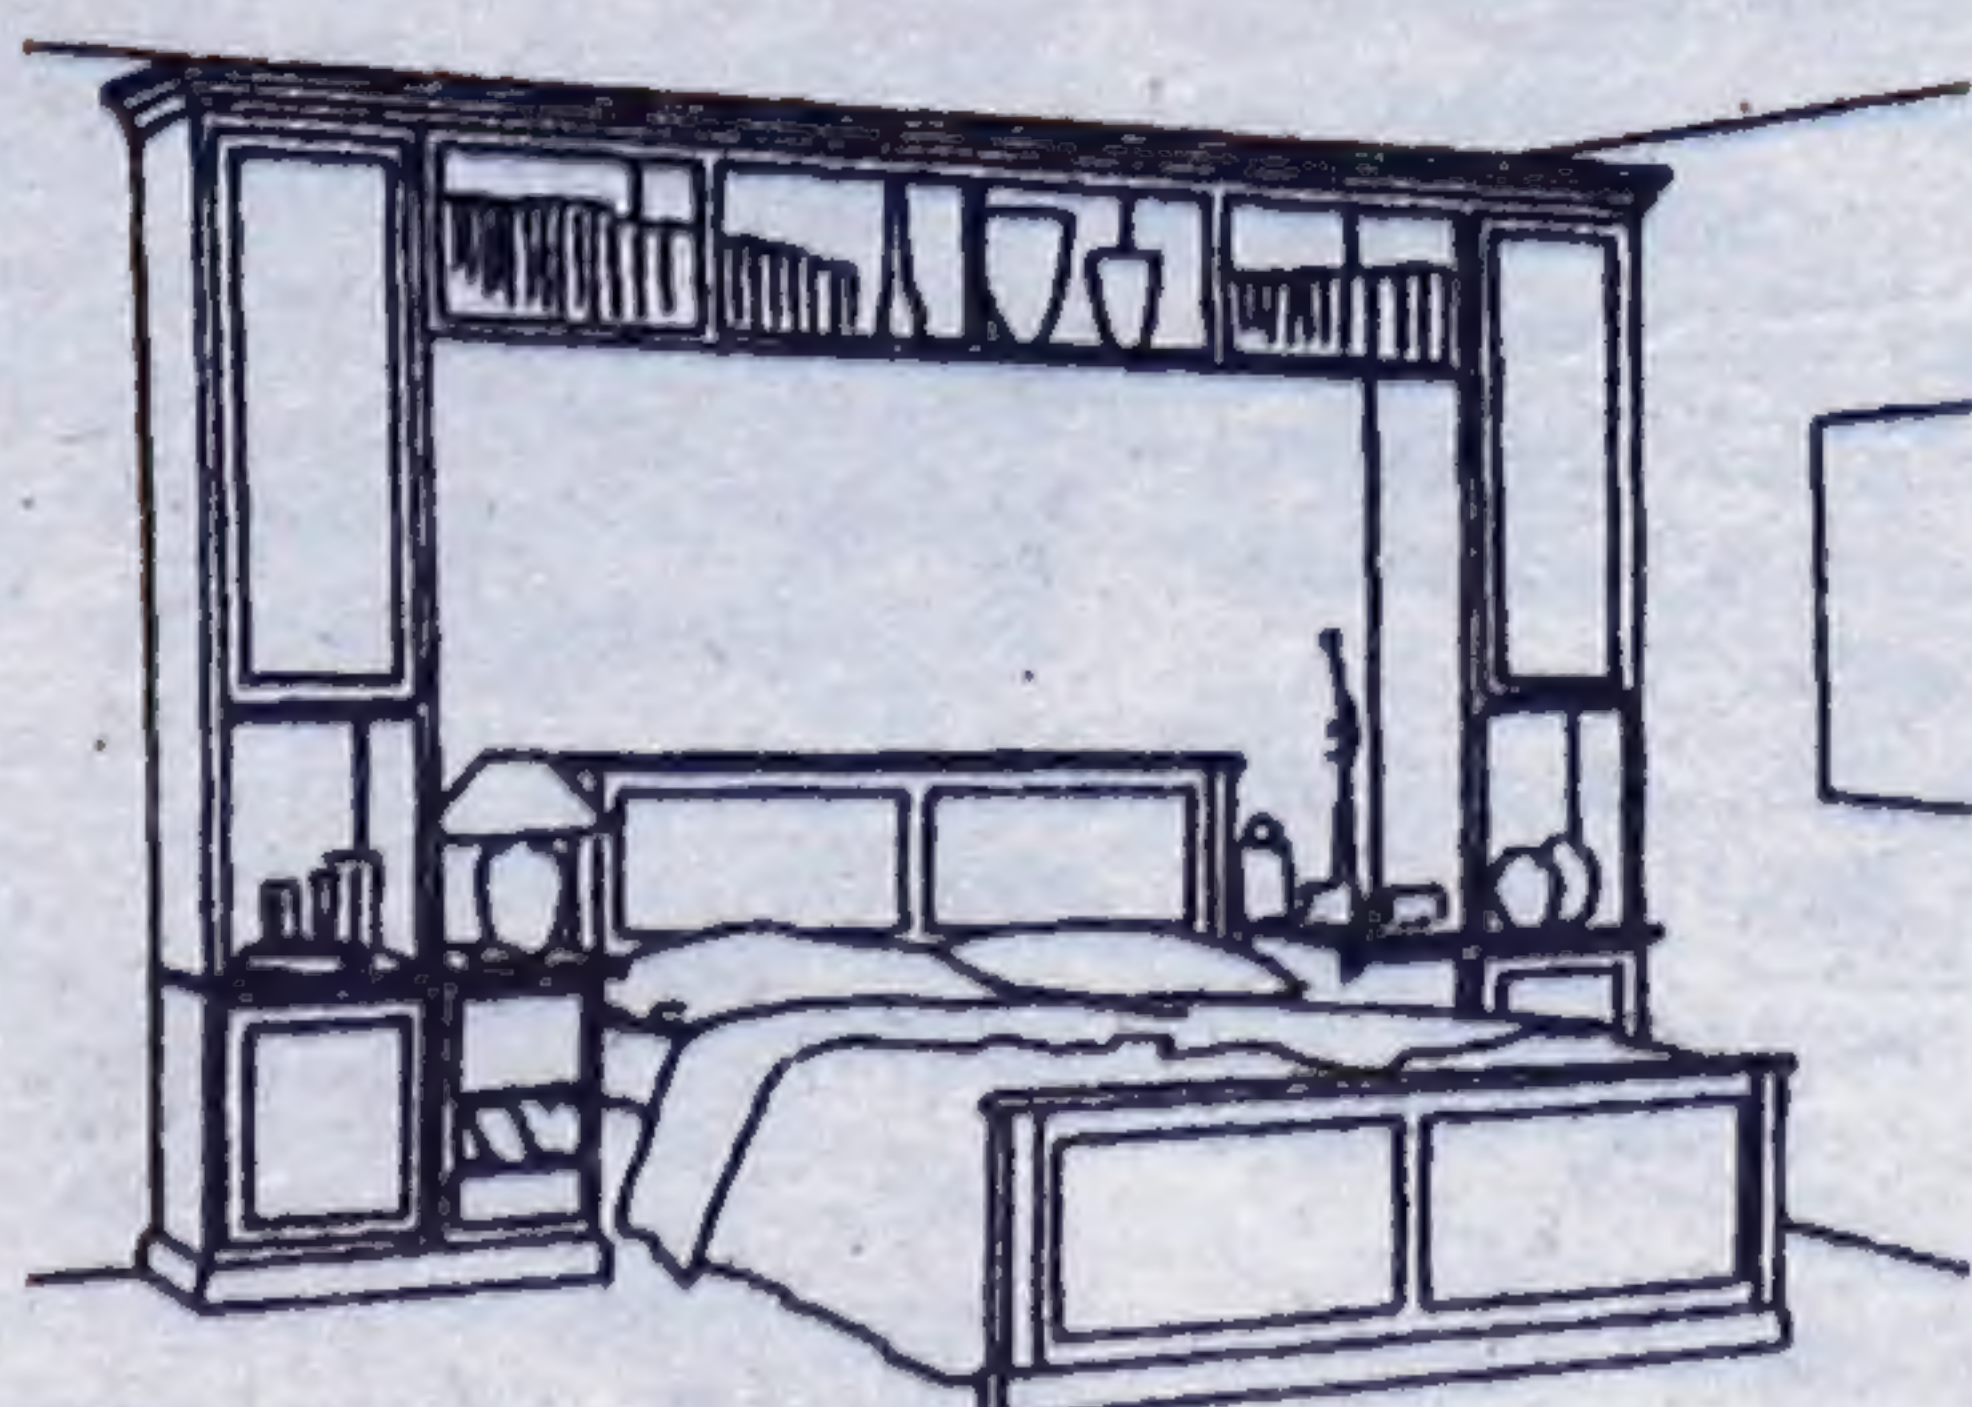
VISTAS DE LA GALERÍA SUPERIOR CON SU CUBIERTA DE CARBÓNICO, EL GRUPO ESCULTÓRICO SOBRE LA PLAZA COLÓN, NECESITADO DE UNA RENOVACIÓN PROFUNDA, UNO DE LOS ELEGANTES PATIOS INTERIORES CON SUS FACHADAS Y DETALLES REPARADOS, Y UNA GENERAL DE LA FACHADA PRINCIPAL CON EL ROSA "HISTÓRICO".

Para cuando se encare una próxima etapa de obras hay prioridades y trabajos apurados. La fachada sobre la plaza Colón exhibe abundantes vegetaciones y su importante grupo escultórico necesita una nueva limpieza y arreglo. Y para el trabajo que se haga está el modelo del de hace cuatro años, donde los detalles reaparecieron desde abajo de capas y capas de pintura. ■

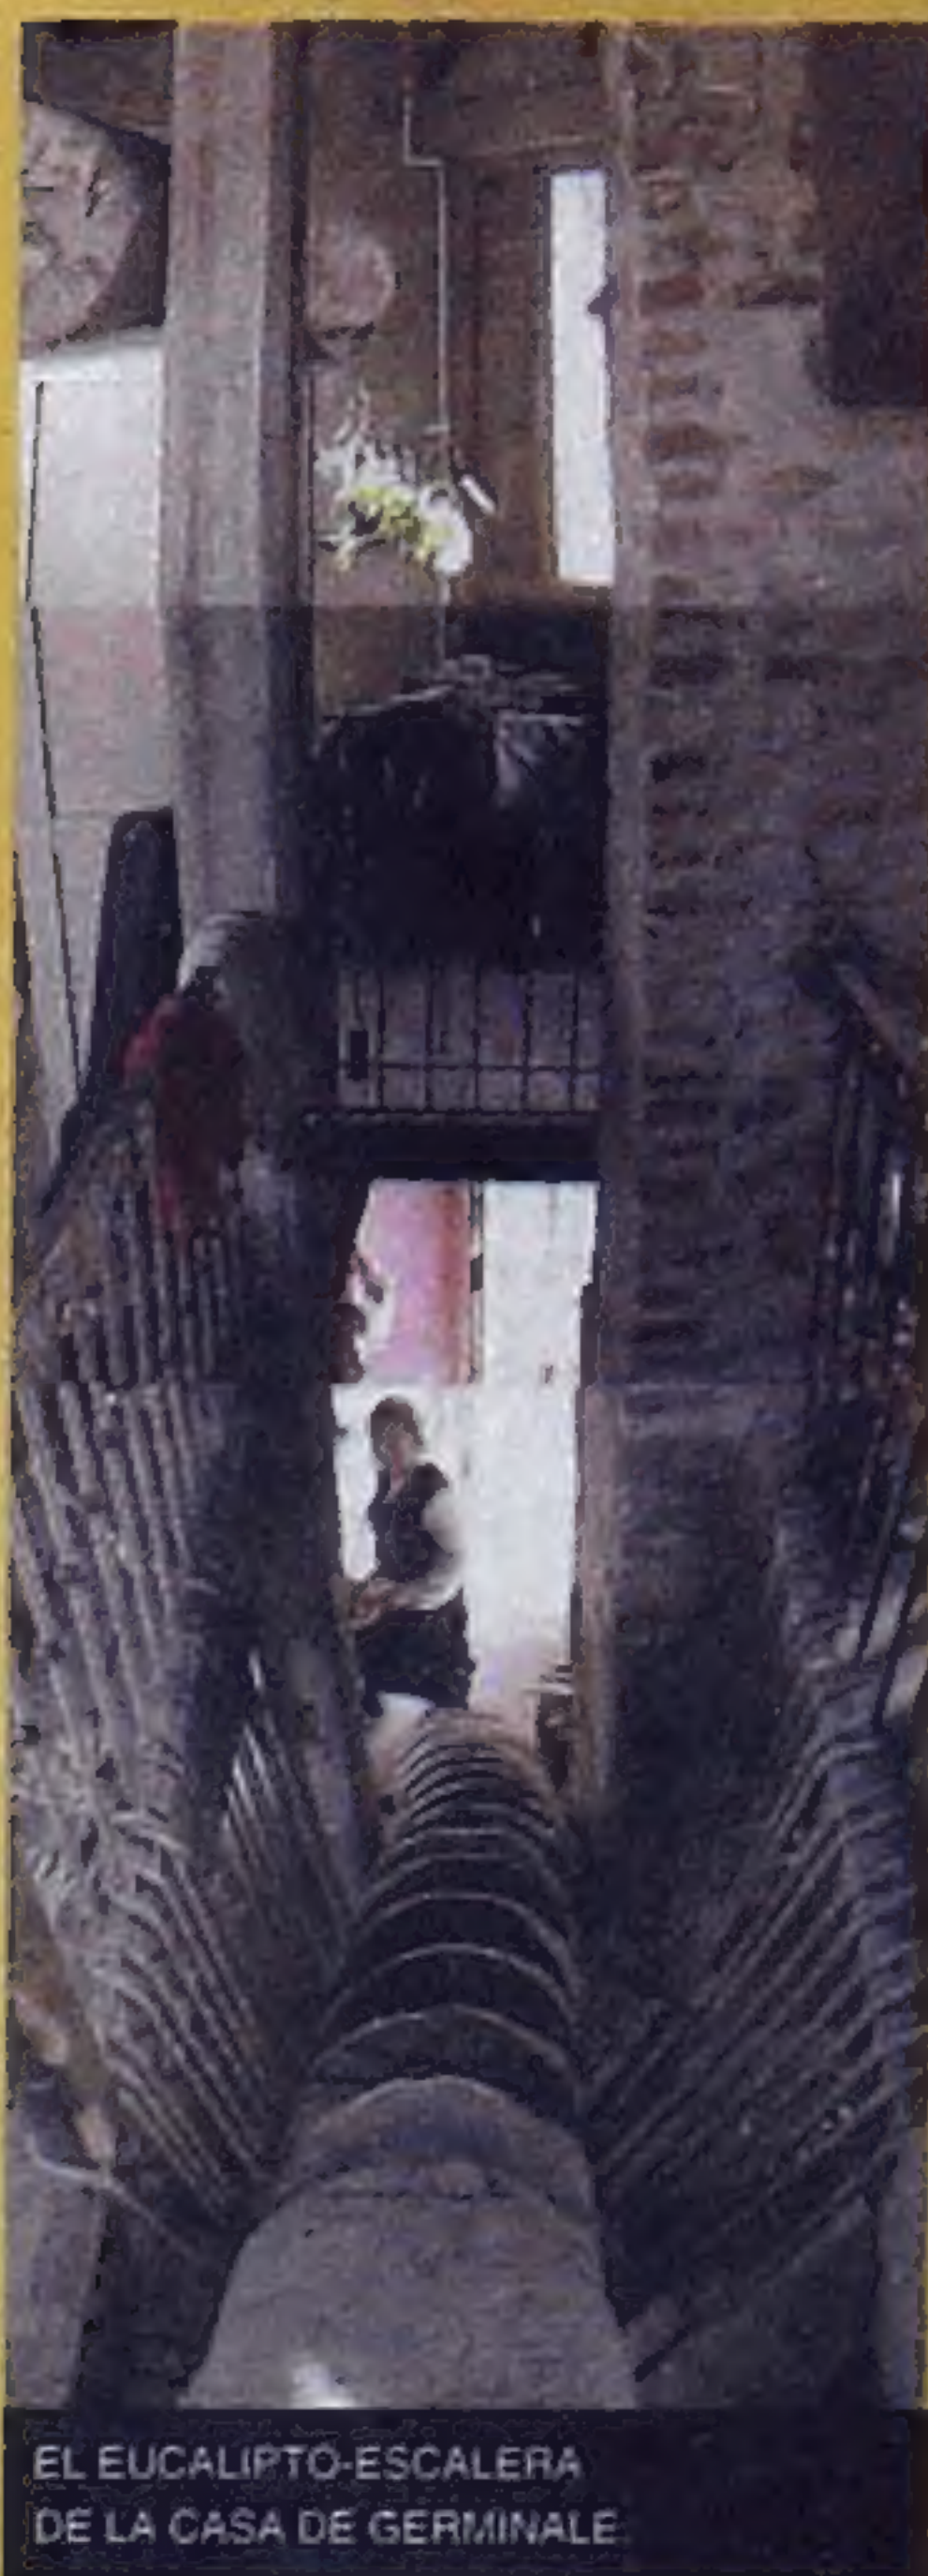
EL EUCALIPTO-ESCALERA DE LA CASA DE GERMINAL

¿Cómo sortear el problema de ascender a otro nivel? La escalera sin más pareciera ser la respuesta obvia. Pero es allí donde una búsqueda alejada de toda lógica funcional acerca a Germinal a una expresión vinculada más bien con la escultura y la talla. Toma una determinación extraña: deposita un gran tronco de eucalipto con escalones tallados. ¿Cómo sostenerlo? Aquí el arquitecto, en un trabajo de autoconstrucción de la vivienda, opta por suspenderlo sobre un entramado de sogas.

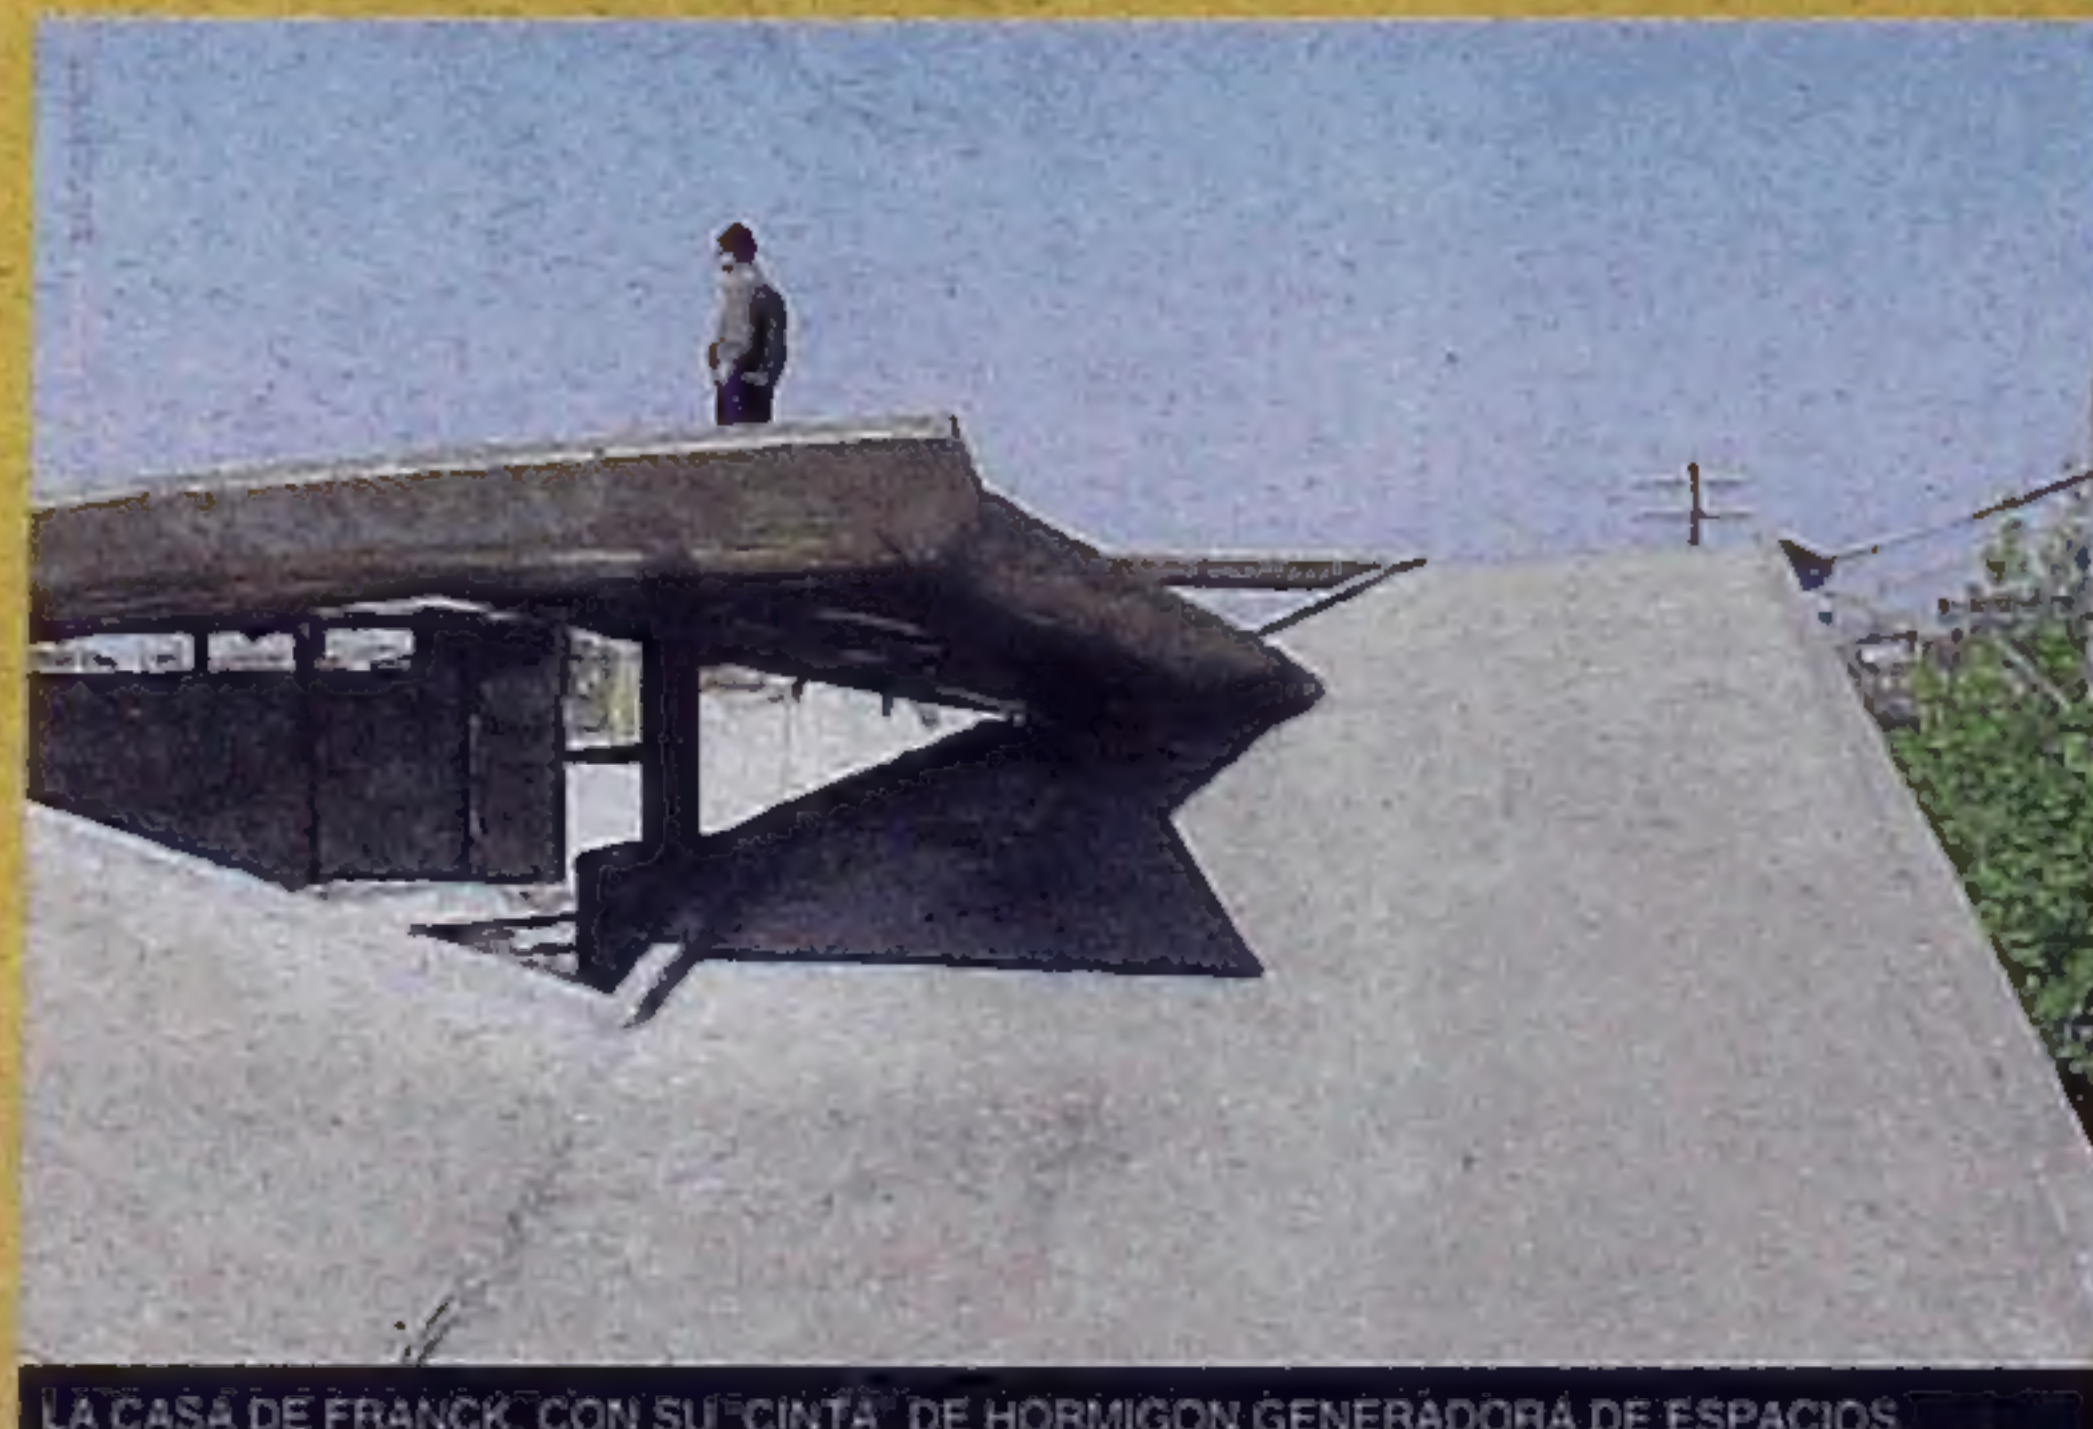
LA CASA DE FRANK. CON SU "CINTA" DE HORMIGÓN GENERADORA DE ESPACIOS

nética hacia lo desconocido, Walter Taylor se atreve a reconocer que en la Casa Bernardi, de su autoría, "no se fundamentan jerarquías de usos, sólo vivir en distintos sitios, donde lo único que varía es la mayor cantidad de luz en los cuerpos mientras se acercan al cielo". Es que en esa casa de Frank, provincia de Santa Fe, una construcción de hormigón es testigo singular de que la forma le ganó al cálculo. Una cinta continua envuelve y define al edificio organizando espacios a su paso.

Largos tramos de hormigón organizan un recorrido en los techos, dotado de vivencias tanto en su exterior como en el espacio interior que generan. Es decir, es tan importante el techo como el interior de la casa. Este interior, justamente, no tiene usos determinados: no hay living, dormitorios, estares predeterminados.

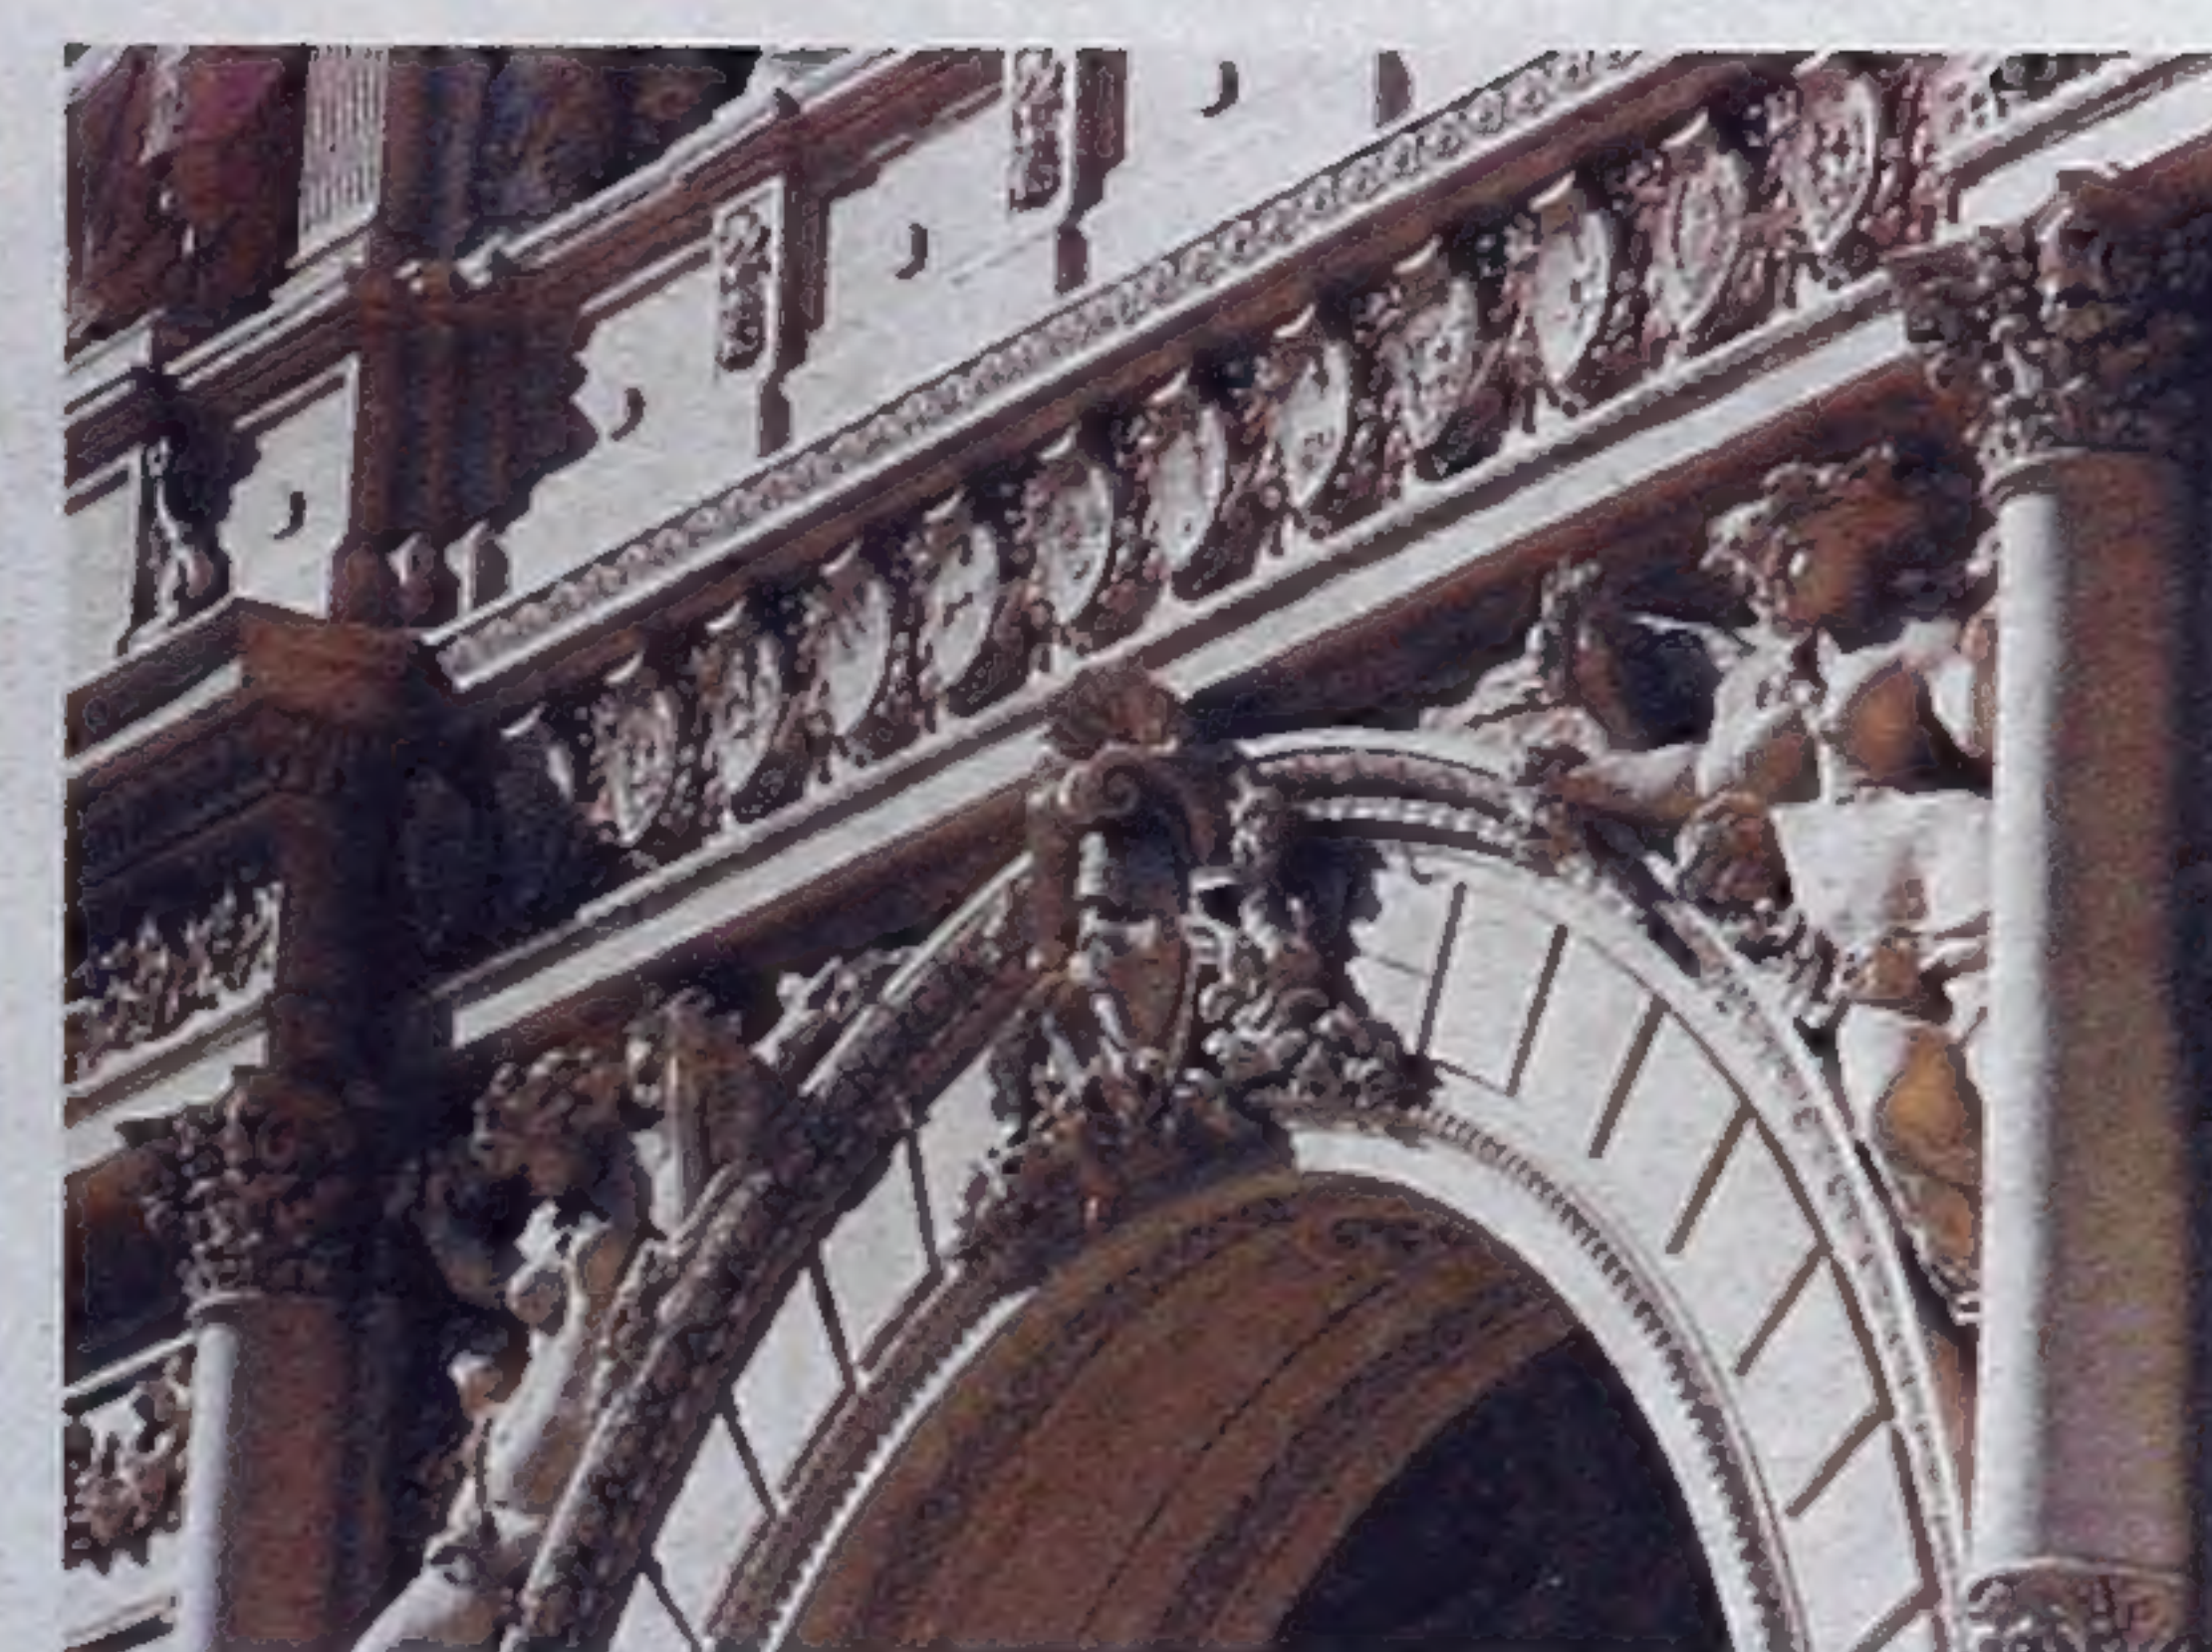
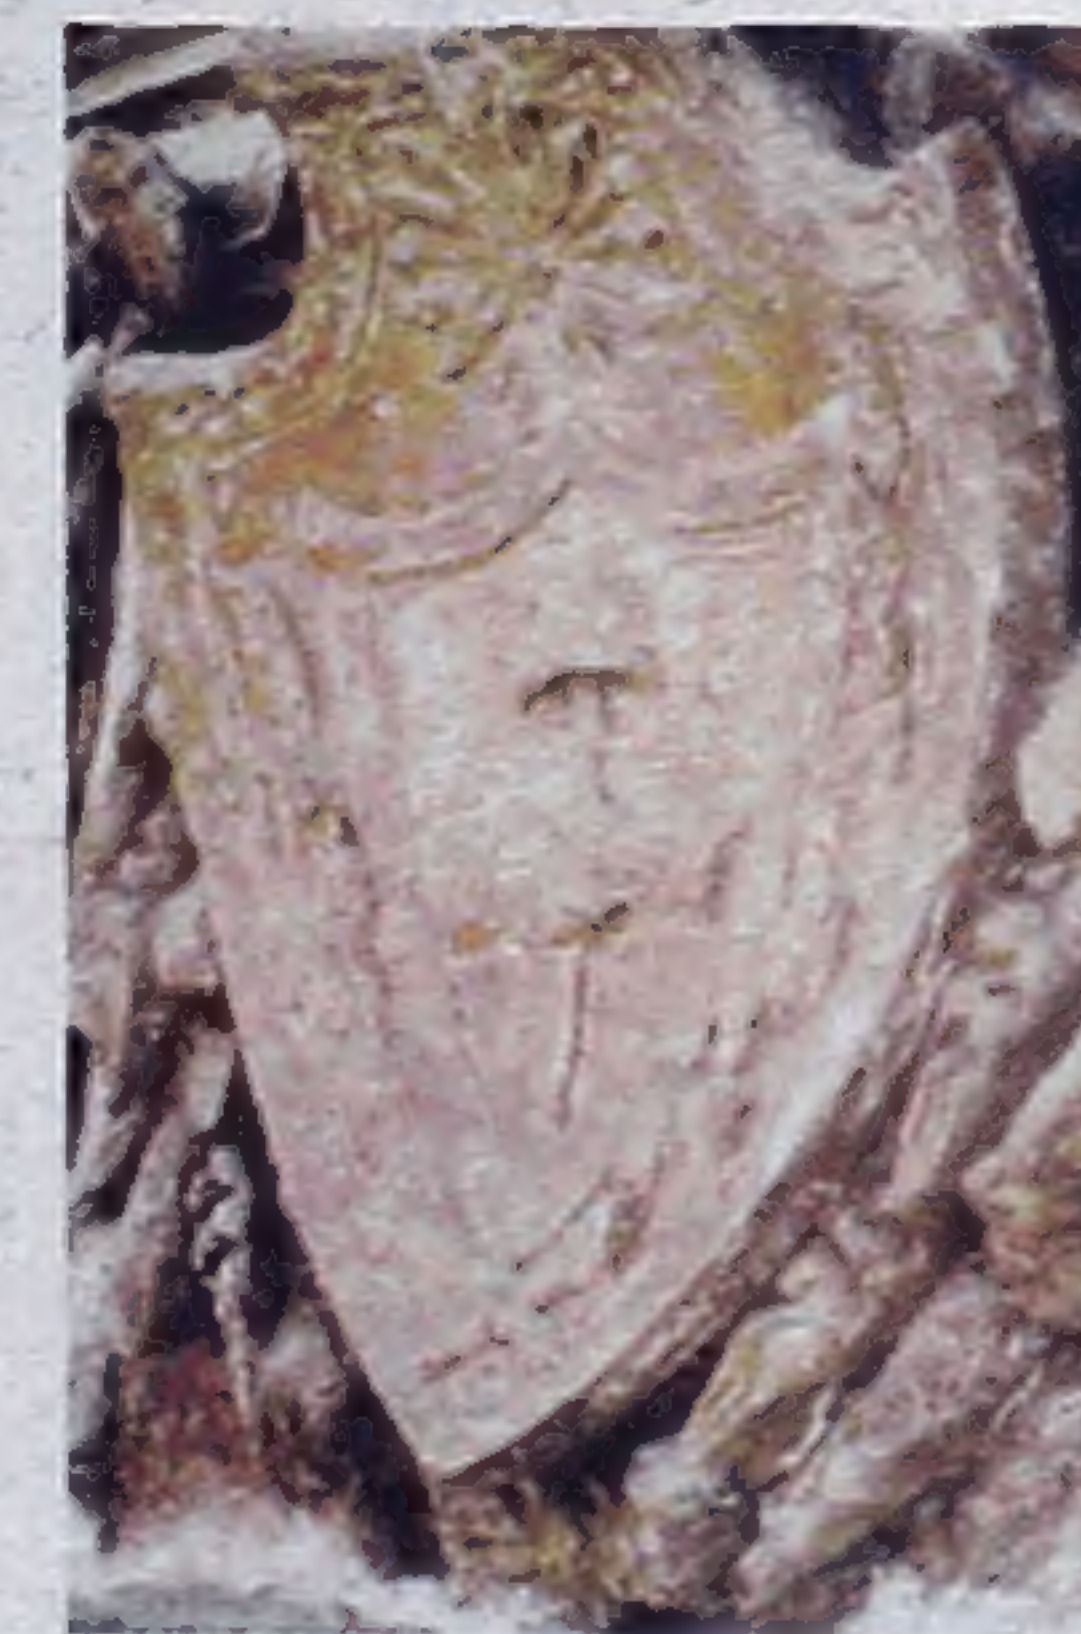
LA GRAN ESCALINATA, QUE HABÍA SUFRIDO UN GRAN DETERIORO, RESTAURADA Y CON FLAMANTES MUROS DE MÁRMOL, PERO SIN SUS FRESCOS EN LOS CIELOS RASOS, TODAVÍA CUBIERTOS DE PINTURA Y ESPERANDO UNA COSTOSA RESTAURACIÓN, ALGUN DÍA. ARRIBA, EL ARCO PRINCIPAL. CADA ESCUDO PROVINCIAL EN EL FRISO FUE LIMPIADO CUIDADOSAMENTE HASTA QUE REAPARECIERON DETALLES TAPADOS POR CAPAS Y CAPAS DE PINTURA, COMO MUESTRA EL DETALLE A LA DERECHA.

Claro que los arreglos no llegaron a la restauración, excepto quizá por la fachada principal en 1997-8, que fue arreglada con minucia y usando técnicas de buen nivel internacional. Por ejemplo, los cielos rasos de la galería del patio de las palmeras y de la escalinata de honor muestran apenas algunos de sus frescos:

el resto siguen tapados por capas y capas de pintura. Este tipo de recuperación es muy lenta y costosa, por lo que probablemente habrá que esperar tiempos mejores para que los interiores recuperen sus texturas ricas e italianizantes.
